Fritzøe Energi AS

Akvatisk miljøplan for Farriselva

Juni 2023

AKVATISK MILJØPLAN

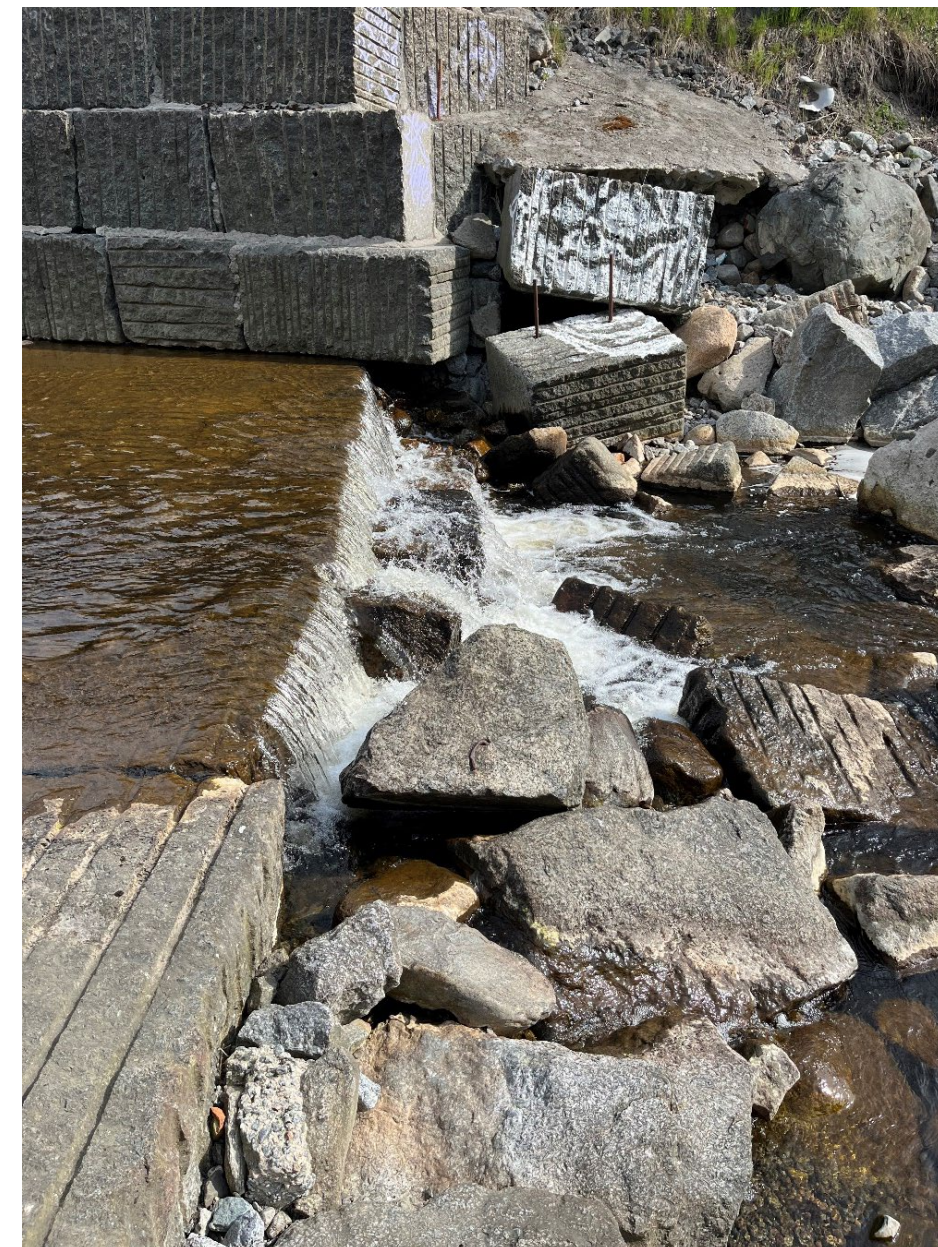
Figur 1 Vannføring i Farriselva 10.05.23, ca. 80 l/s

Det ble tatt bilder av elva 10. mai i forbindelse med oppmåling i elveløpet, og hydrologene som deltok anslø vannføringen til ca. 80 l/s, se Figur 1.

Med utgangspunkt i anslått vannføring befaringsdagen den 10.05.23 på ca. 80 l/s (Figur 1 og fig. 17) så synes det som 100 l/s er for lite vannføring til å kunne etablere et stabilt vandringløp for fisk opp fra sjøen og til området ved Farrisdammen.

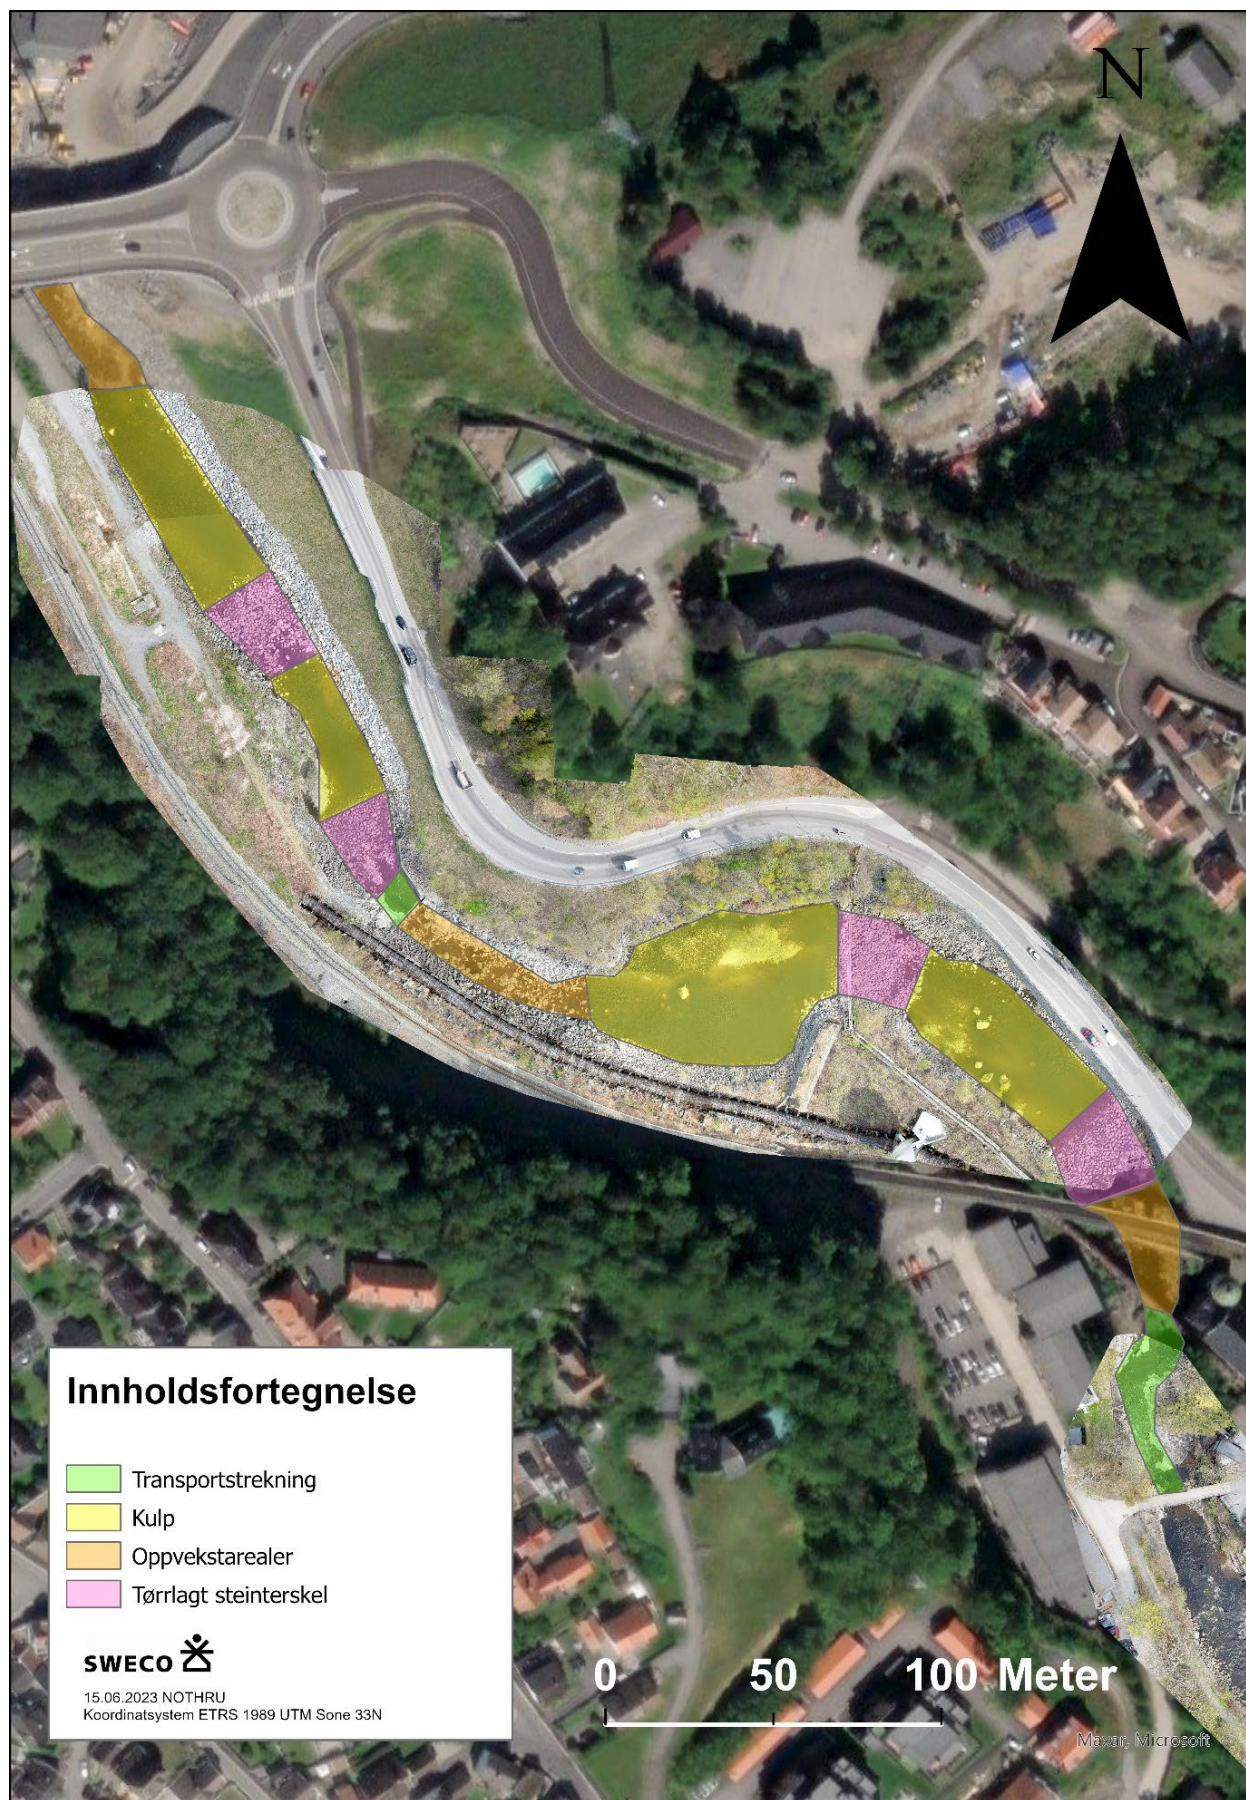
Figur 3 Habitatkvalitet for ørret.

Tersklene i elva skaper kulper som både er gode oppvekstområder med grovsteinete kantsoner, og refugier for ørret ved lav vannføring, og for vinterstøinger etter gyting (Figur 3). Habitatregistreringene viste mangelfulle vandringsmuligheter forbi tersklene, i tillegg til lite tilgang på gytegrus. Nedstrøms tersklene er substratet svært grovt med god hullromskapasitet. Samlet vanddekt produktionsareal er beskjedent med ca. 8 da.

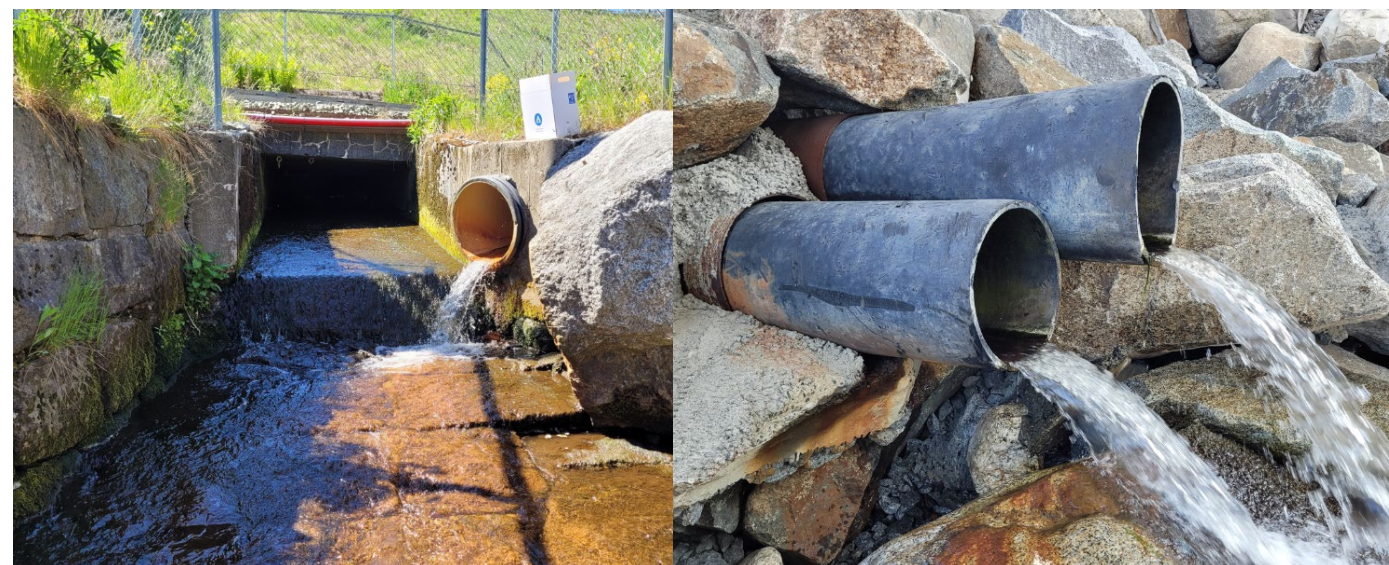
Figur 4 Knappenålsbekken og vann fra togtunnel til venstre, innløp fra E 18 på østsiden av Farris til høyre (foto Sweco 30.05.2023)

Sweco hentet inn 5 vannprøver fra Farriselva den 31. mai 2023 der det ble tatt prøver av lekkasjevann fra dammen, fra Knappenålsbekken, et rør fra togtunnelen på vestsiden (figur 4) av Farris som renner inn i Knappenålsbekken, samt fra tilløpene fra sedimentasjonsbassengene ved E 18 på østsiden av Farris (Tabell 1). Vannprøvene ble tatt under en varm periode der det ikke hadde regnet på flere uker. Vannprøvene viser derfor vannkvaliteten i perioder uten store nedbørmengder og «flusher» i systemet.

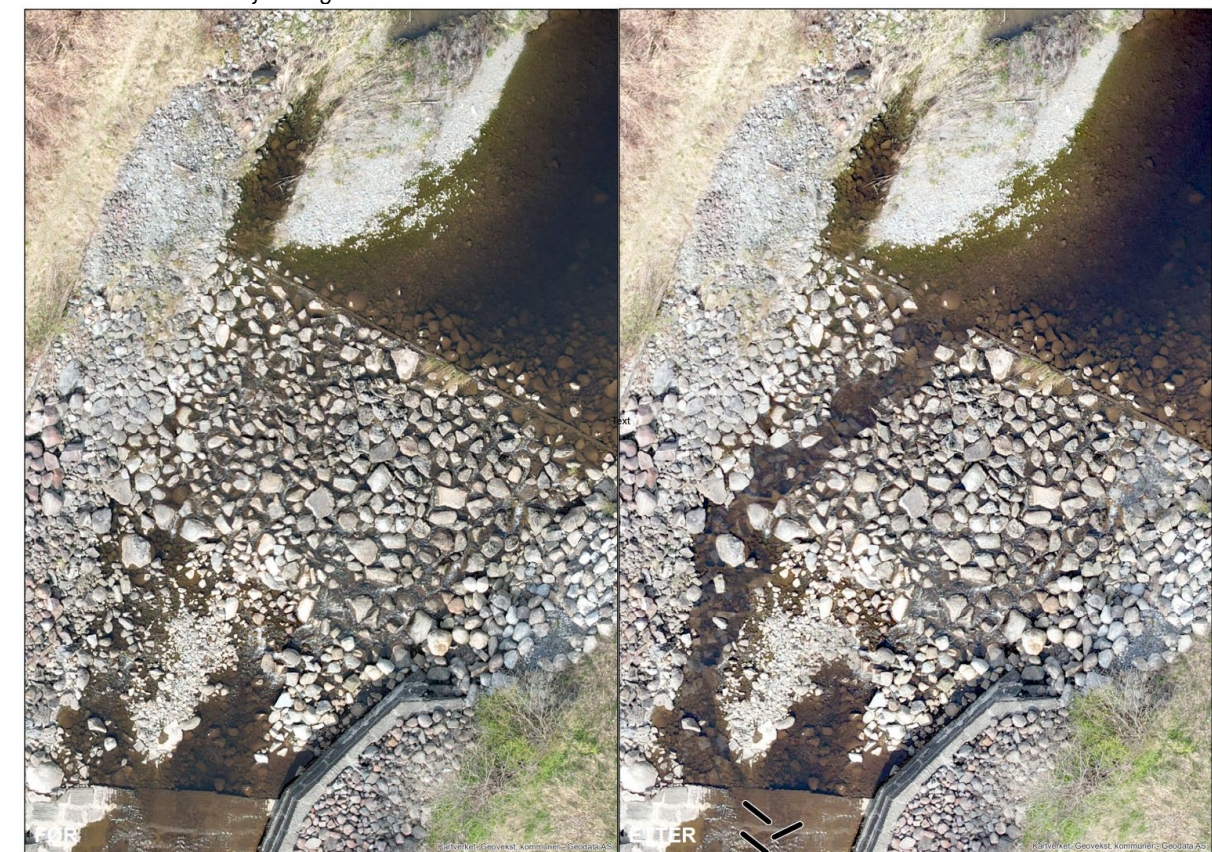
Figur 12 T5 i terskel 2 ovenfra før og etter åpning av løp for fiskevandring med kapasitet for å avlede minstevannføringen om sommeren. I før situasjonen går det ca. 80 l/s mellom steinene i terskelen.

Det etableres vandringsløp for fisk ved å plukke stein fra terskelkrona og nedstrøms så langt det er behov. Figur 12 viser terskel nr. 2 før og etter at stein er plukket på vestsiden av elveløpet.

Kapasitet og utforming av vandringsløpet skal oppfylle samme vilkår og kvaliteter som for terskel nr. 1 (T 4) Vannføringen på bildet i førtilstand (Fig. 12) viser situasjonen når det går ca. 80l/s over terskelkrona.

Figur 22 Terskel nr. 2 ovenfra den 21. juni 2023 med lav sommervannføring til venstre og med slipp av 300 l/s fra Farrisdammen til høyre. Samling av vannføringen i et løp vil gi oppvandringsmuligheter for fisk (Fig. 12).

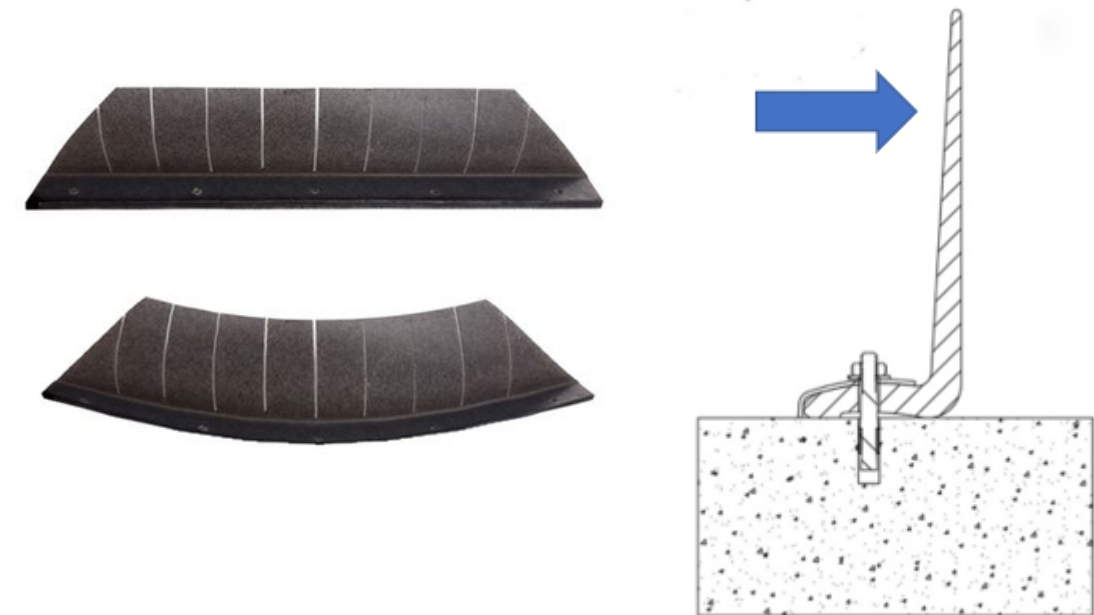
Figur 14 Fleksiterskler er myke og laget av et gummi-Materiale. De skaper vanddyp og hydrauliske forhold som gjør det mulig for fisk å vandre over glatte flater.

En fleksiterskel er et produkt utviklet i New Zealand som viser gode resultater for å hjelpe opp fisk over glatte flater, se Figur 14. og <https://www.ats-environmental.com/solutions/culvert-baffles/>. Tersklene er montert mange steder i Norge og viser gode resultater.

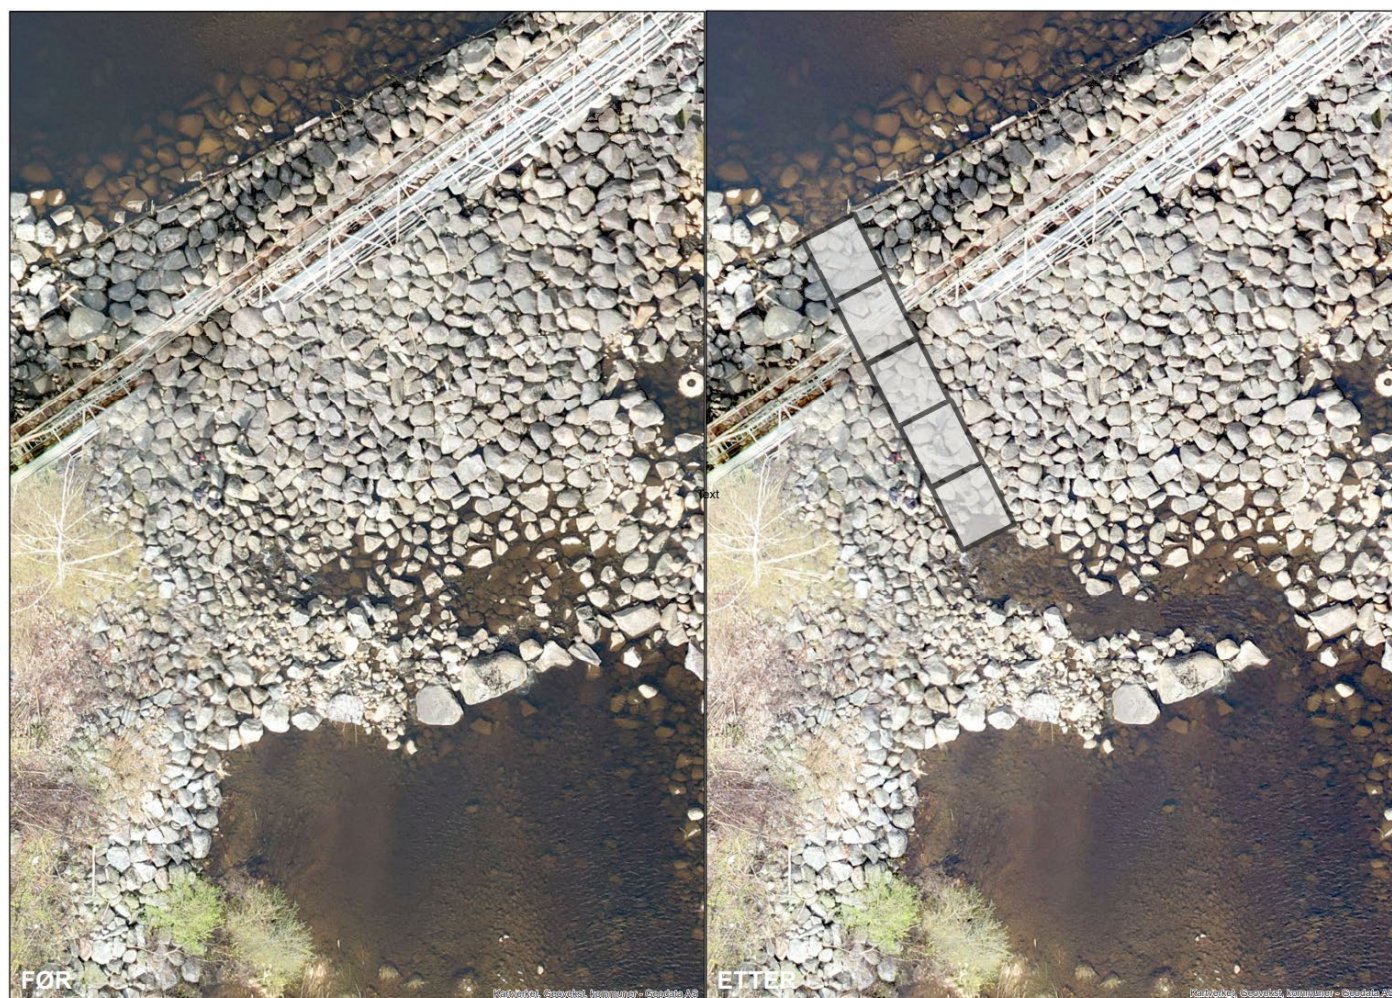
Figur 15 T7 med fisketrapp og steinplukket vandringsløp nedstrøms fisketrapp. Dette er tredje terskel regnet ovenfra E 18.

Kapasitet og utforming av vandringsløpet skal oppfylle samme vilkår og kvaliteter som T 4. Dette betyr at fisketrappa skal ta vannføring sommerstid tilsvarende fastlagt minstevannføring.

Detaljene med prosjektering av fisketrapp og steinplukking beskrives i miljøoppfølgingsplanen som utarbeides før anleggsstart.

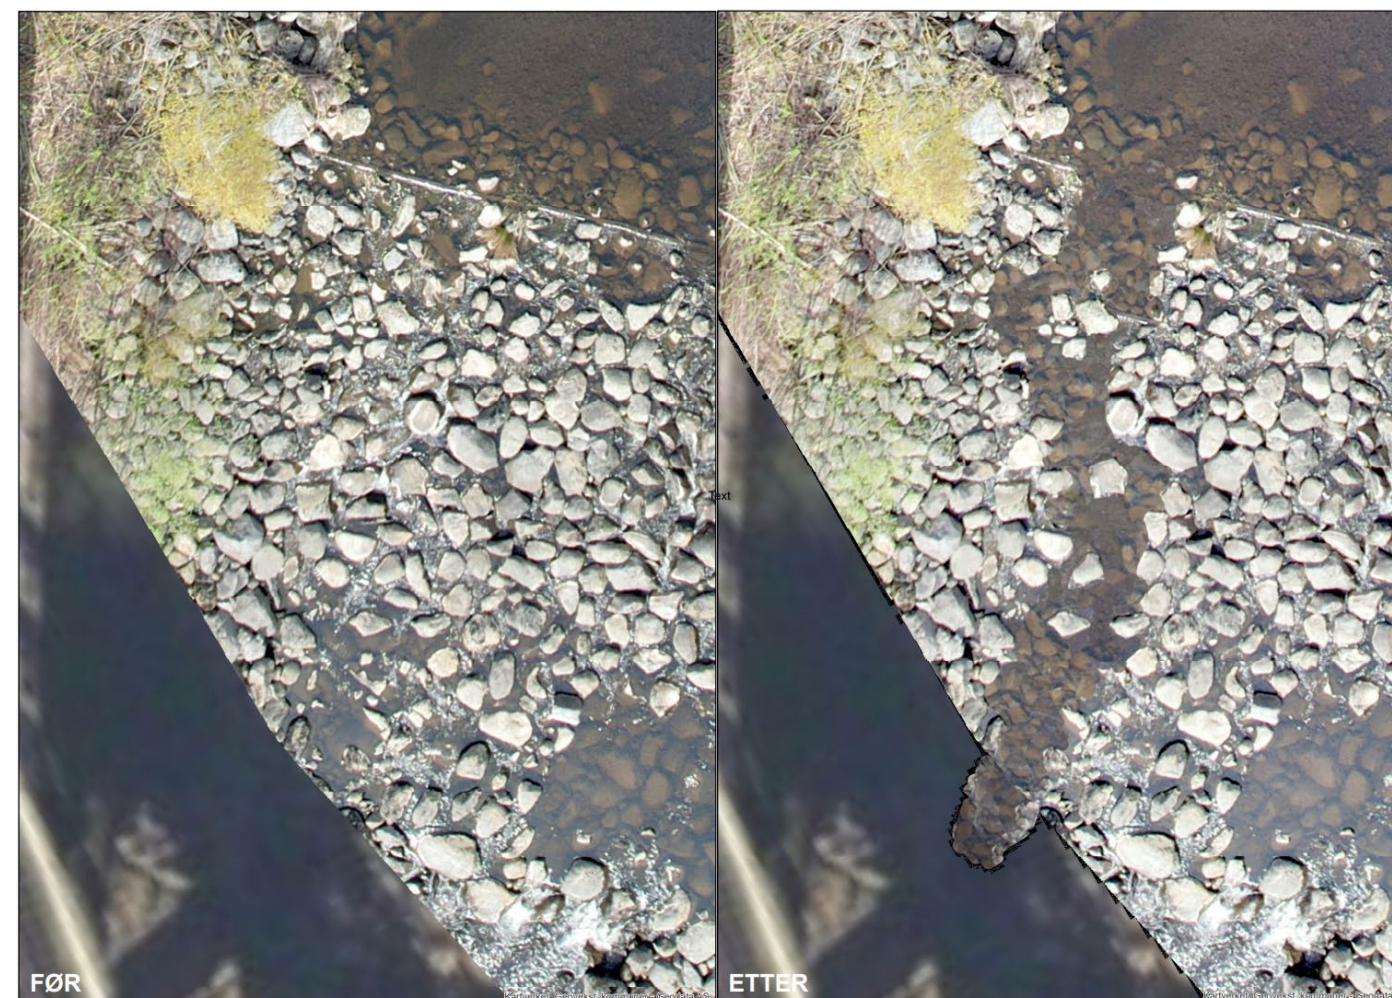
Figur 16 Steinplukket vandringsløp over nederste steinterskel. Fallet er lite, og vandringsløpet legges på vestsiden av elva.

Det etableres vandringsløp for fisk ved å plukke stein fra terskelkrona og nedstrøms så langt det er behov. Figur 16 viser terskel nr. 4 før og etter at stein er plukket i elveløpet.

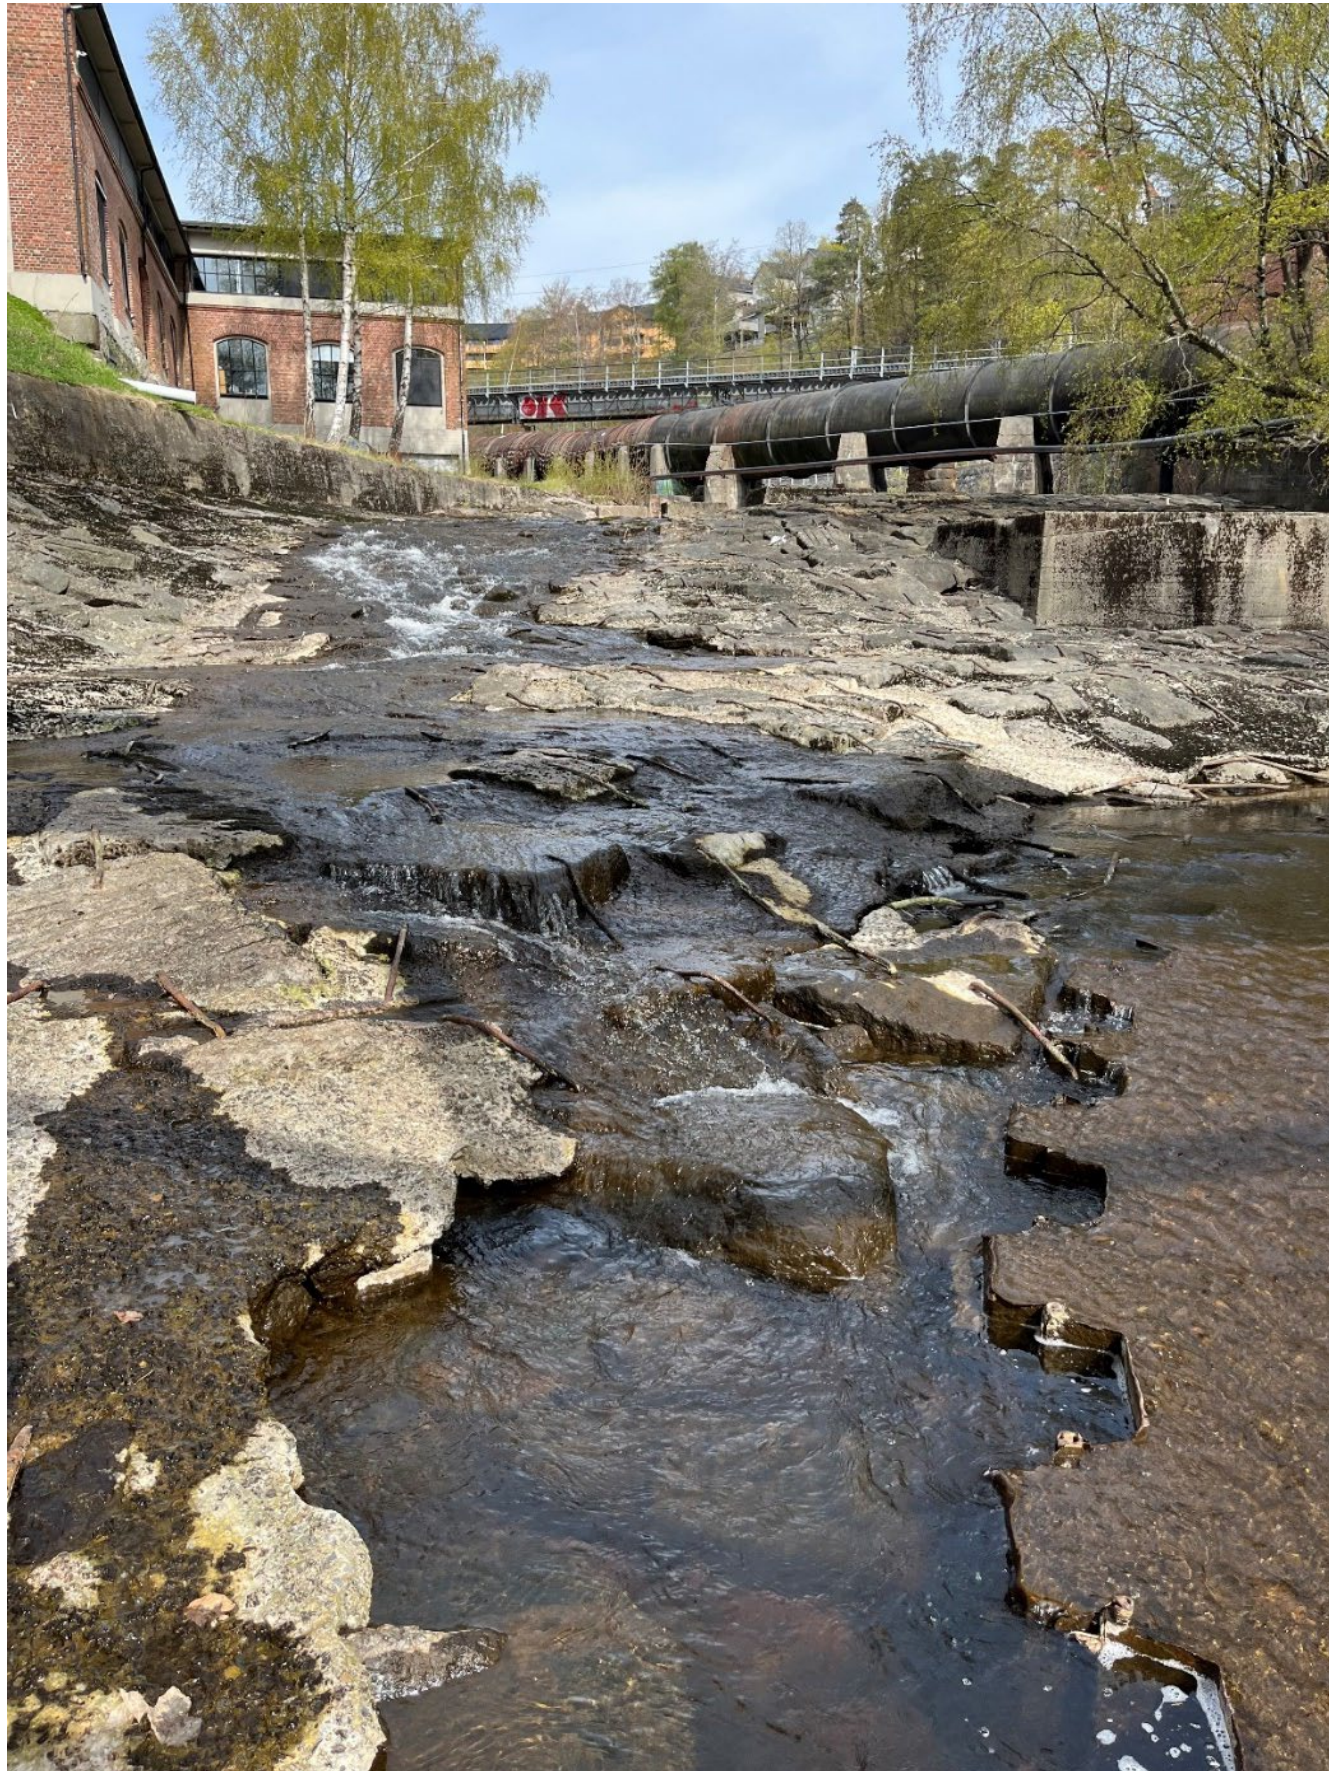
Figur 17 Lite fossefall nede mot utløpskulverten fra kraftverket. Dekket i fossefallet består av stein og betong og er stedvis lekk slik at vann forsvinner fra overflatestrømmen. Vannføringen den 10.05.2023 som var ca 80 l/s kan ses i øvre del av dette lille fossepartiet.

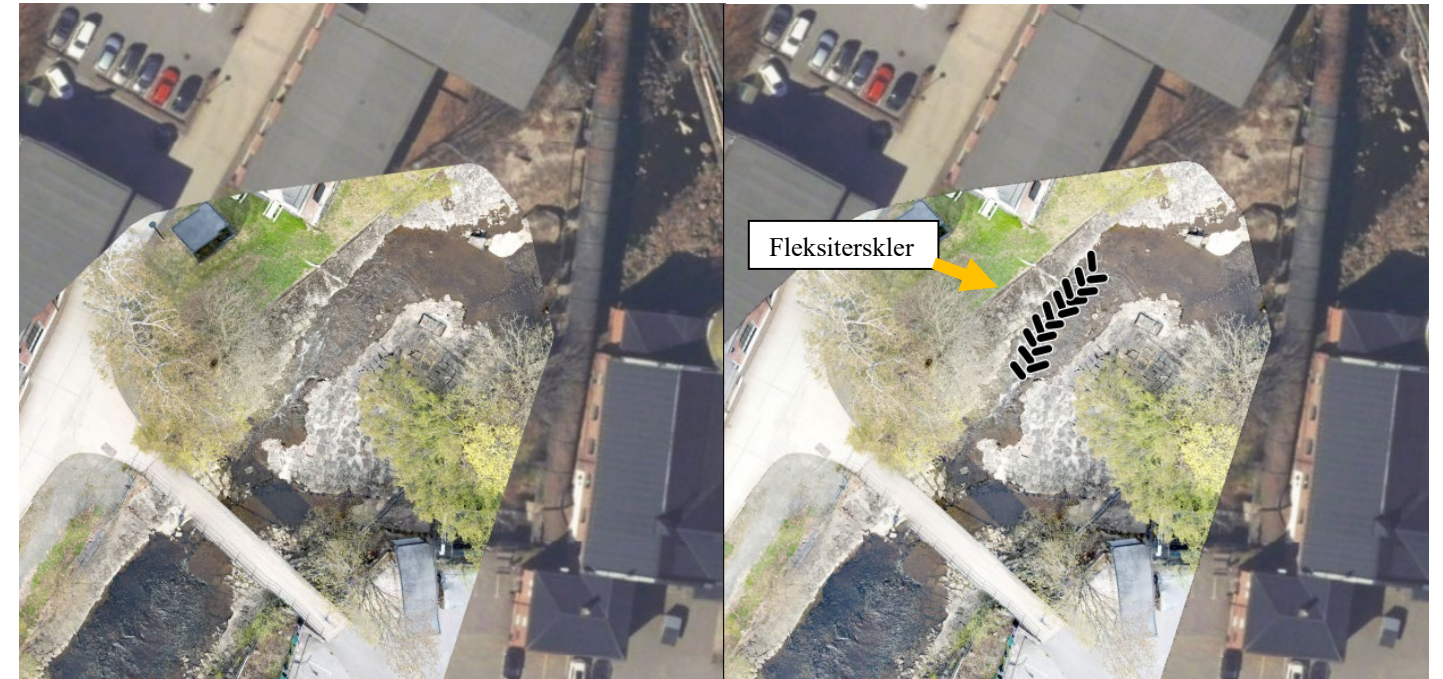
Figur 18 T9 med fleksiterskler i lite fossefall nederst i elva og rett før utløpet fra kraftstasjonen.

Elvebunnen i dette partiet tettes med betong og det tilrettelegges med nødvendige betongkonstruksjoner for å montere fleksiterskler som skal gi gode hydrauliske forhold for oppvandring av fisk på det som blir minstevannføring om sommeren. Detaljene med prosjektering av fiskeløp med betongarbeider og fleksiterskler beskrives i miljøoppfølgingsplanen som utarbeides før anleggsstart.

Strekningen der det etableres vandringsløp for fisk er illustrert i Figur 18.

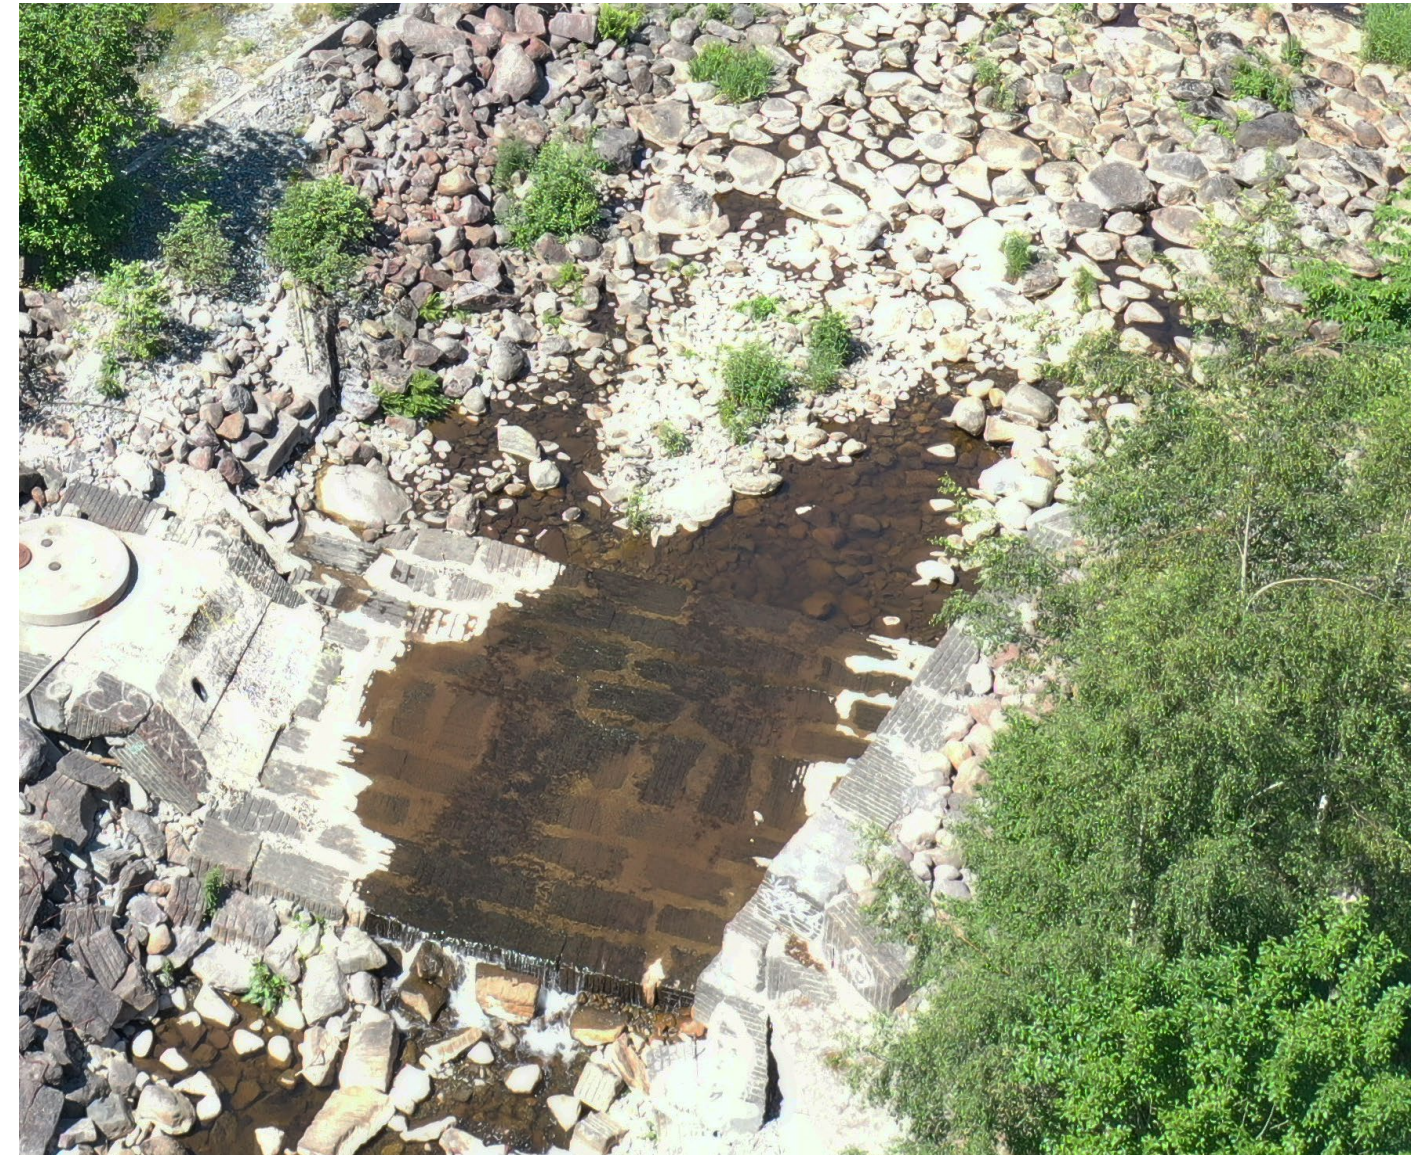
Figur 20 Vannføring over denne steinterskelen omtrent midtveis på elvestrekningen var den 21. juni 2023, etter en lang periode uten nedbør, betydelig lavere enn det som er foreslått som minstevannføring om vinteren med 100 l/s. Vannføring på ca. 80 l/s er vist i fig. 1 og fig. 17.

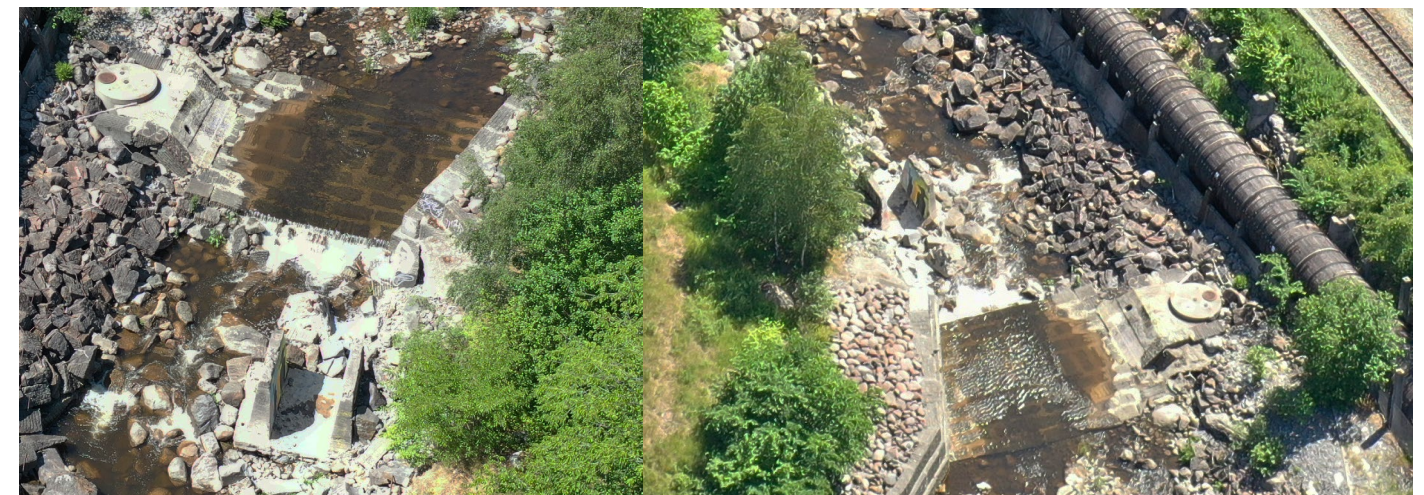
Figur 21 Vannføringen over steinterskelen omtrent midtveis på elvestrekningen den 21. juni med slipp av ca 300 l/s fra Farrisdammen. Til venstre: sett oppstrøms og til høyre sett nedstrøms.

Det er grunn til å anta at en vannføring på 300 l/s sommerstid vil gi oppvandringsmuligheter for sjørørret gjennom etablerte tekniske løsninger med bruk av fleksiterskler, fisketrapp, og med steinplukkede vandringløp i tersklene.

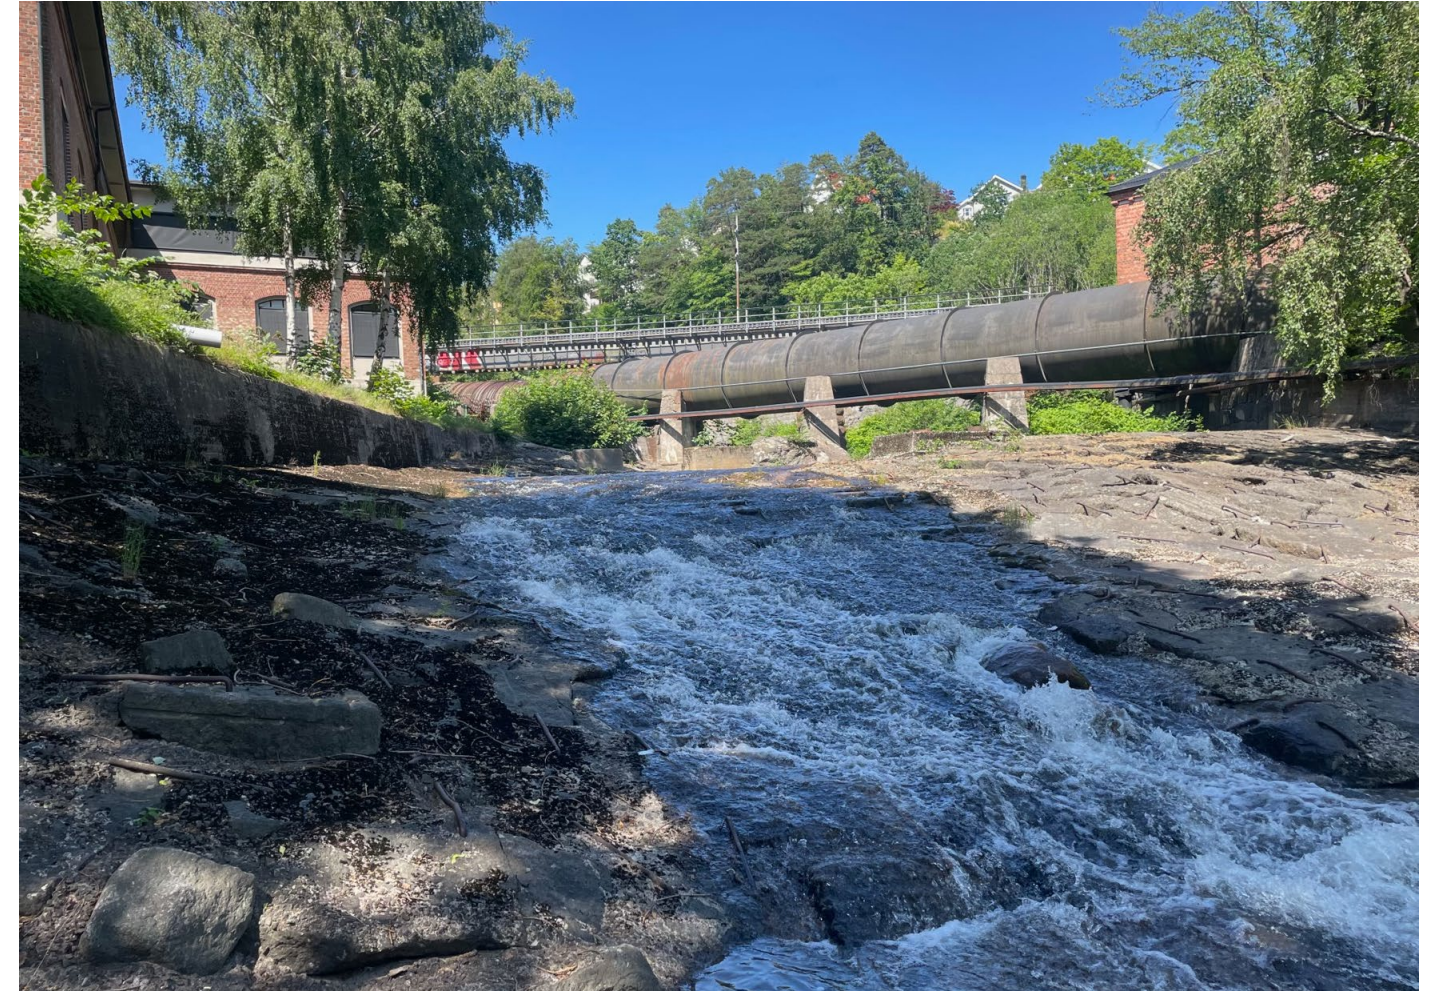
Figur 23 Nedre fosseparti rett før samløp med vannet fra kraftstasjonen. Bildet er tatt 21.06.2023 med slipp av ca. 300 l/s fra Farrisdammen. I dette partiet er planen å bruke fleksiterskler i kombinasjon med betong for tilrettelegging av hydrauliske forhold for fiskevandring.
